湖南郴州宜凤高速“6·26” 特别重大道路交通事故调查报告

调查认定，湖南郴州宜凤高速“6·26”特别重大道路交通事故是一起生产安全责任事故。

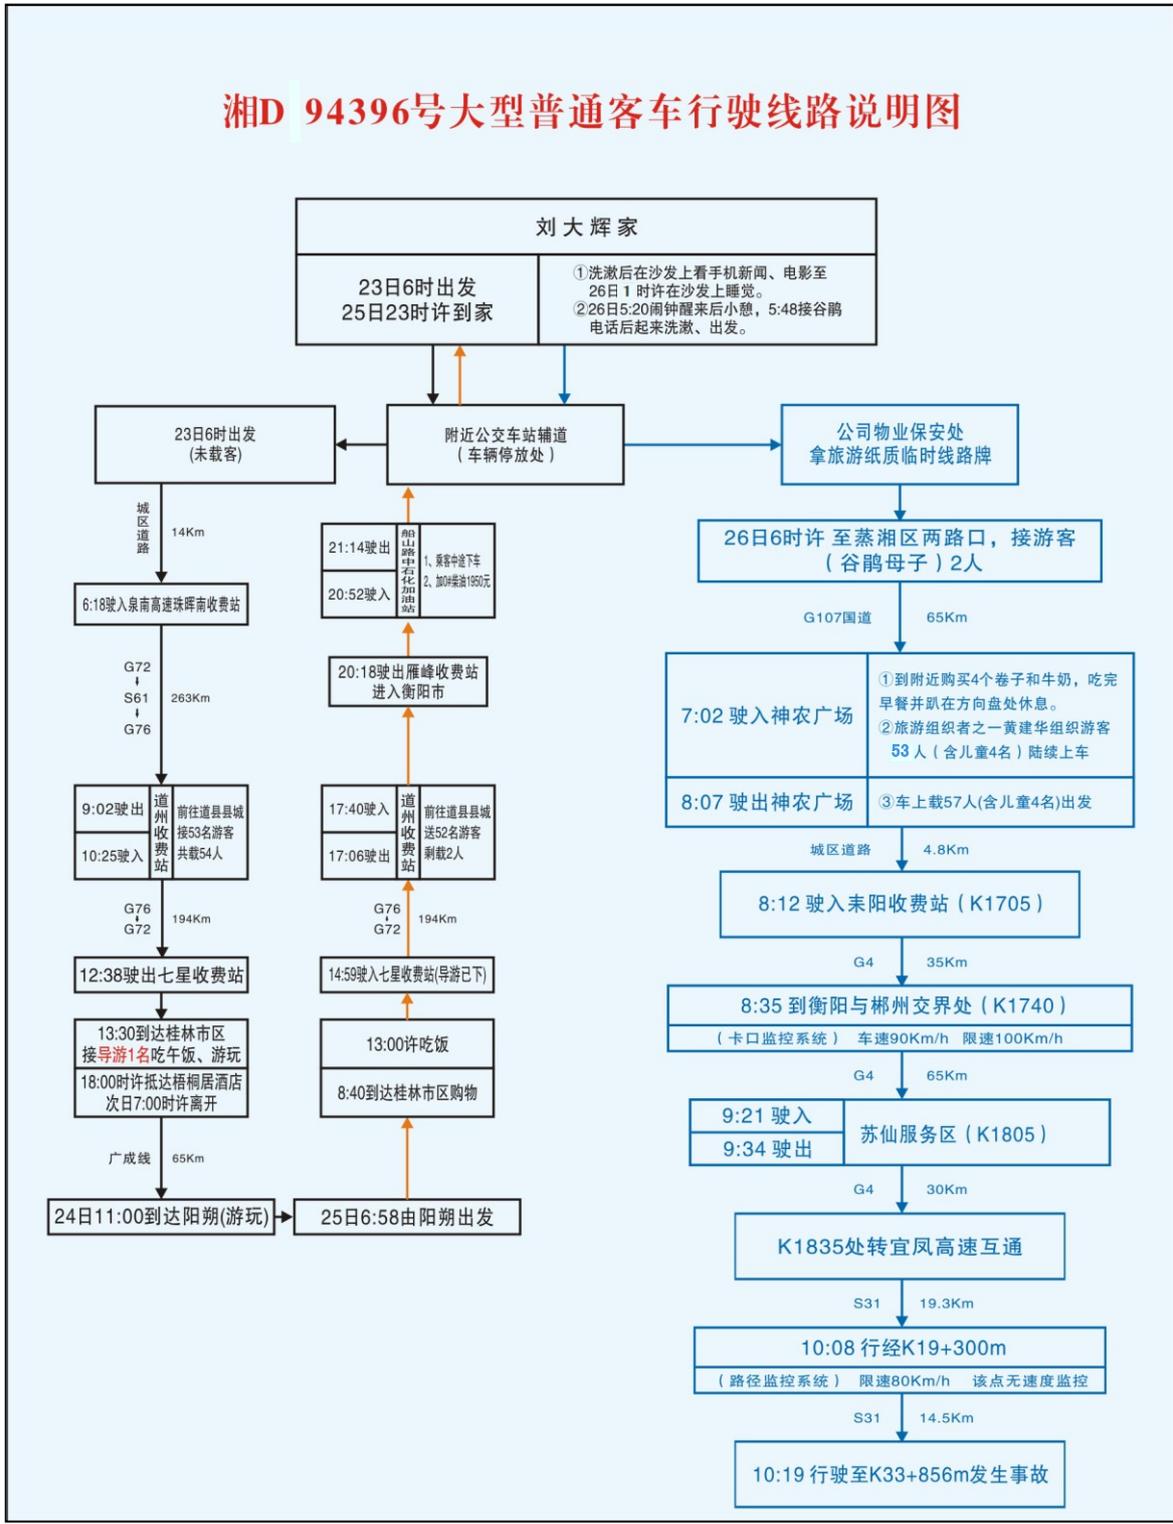
湘D 94396号大型普通客车行驶线路说明图

（1）驾驶人休息时间不满足安全驾驶要求^①。据调查了解，刘大辉于 6 月 23 日从衡阳出发，接旅游团前往广西桂林游玩，直至 6 月 25 日 23 时左右才返回家中，累计行驶 1000 余公里。在此期间，刘大辉连续三天于早晨 7 时前（其中，6 月 23 日为 6 时许，6 月 24 日为 6 时 20 分，6 月 25 日为 6 时 58 分）带团出发，期间除长时间驾驶车辆外，还陪同游客到景区游玩，但晚上睡觉的时间均在凌晨 0 时以后，身体没有得到充分休息。

6月25日23时左右回家后，刘大辉又用手机浏览新闻、观看视频，直至6月26日凌晨1时左右才休息。5时20分，刘大辉被闹钟叫醒，但自己感觉没有睡醒，便将闹钟关掉后继续睡觉，直到5时48分接到一名乘客询问乘车情况的电话后才起床，当晚实际共休息约4小时20分，睡眠严重不足，加之此前刘大辉已连续多日未充分休息，造成过度疲劳影响安全驾驶的问题。

事故车辆事发前三天及事故当天运行情况见湘D94396号大型普通客车行驶路线说明图（附件）。
