北京国信好望物业管理有限公司“3.7”高处坠落一般生产安全事故调查报告

门头沟区 3.7 事故调查组

2018 年 4 月 2 日

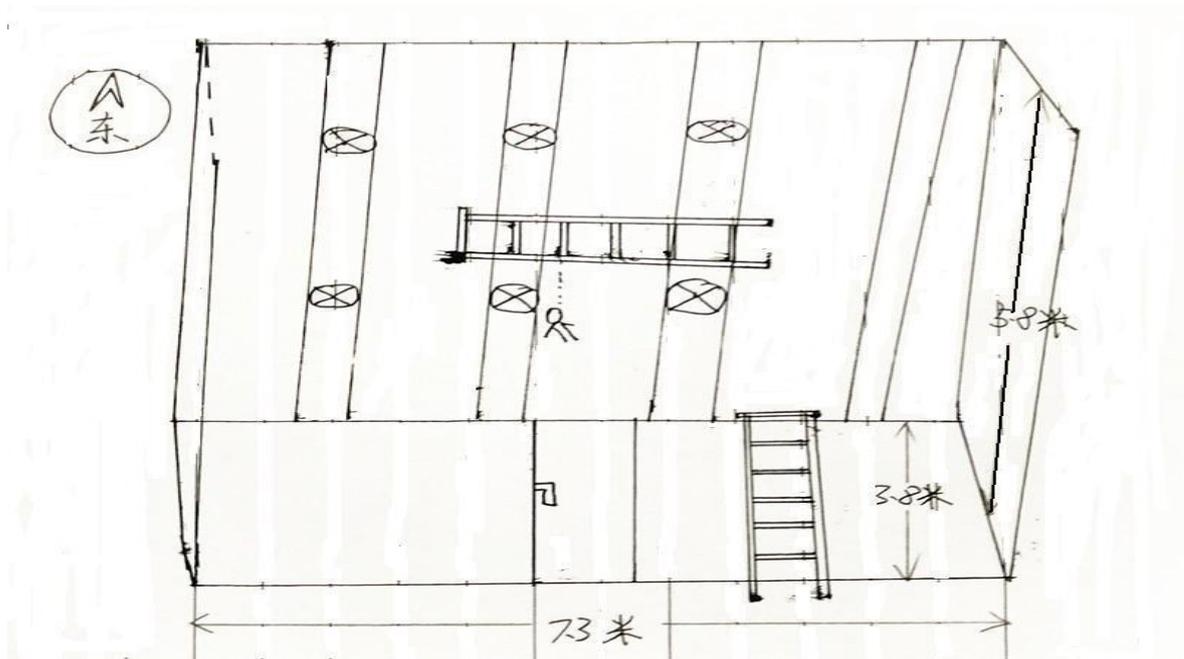
现场示意图

经勘测，事发位置位于门头沟区滨河路 115 号滨河大厦地下 2 层，生活水泵房内。生活水泵房室内南北长 7.3 米，东西宽 5.8 米，高 3.8 米，入口位于西侧墙面中间位置，室内沿进门中间道路南北两侧安装有相关水处理设备，正对入口贴近东侧墙面安装有配电箱柜。天花板（屋顶）为 PVC 塑料板材，由木质轻龙骨固定，再由龙骨与屋顶钢梁连接，天花板上均匀分布有 6 盏照明灯，只有进门处 1 处照明灯正常工作（其它 5 处全部失效）。现场天花板西侧中间位置（进门正上方位置）约 4 平方米 PVC 板全部脱落，在屋顶中心位置钢梁（东西向）上水平架设一架铝质人字梯（南北向）。
